2021
No.897

塩害対策[SSI工法]を施工した コンクリート橋における経年20年 の防錆効果

松尾 賢 池田 泰博

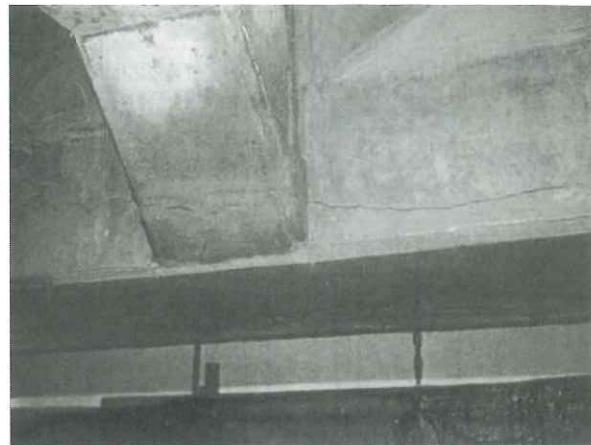
写真3 主桁のひび割れ(橋軸方向)

主桁下フランジに橋軸方向のひび割れや錆汁が確認された(写真3)。かぶりをはつりとった状況を写

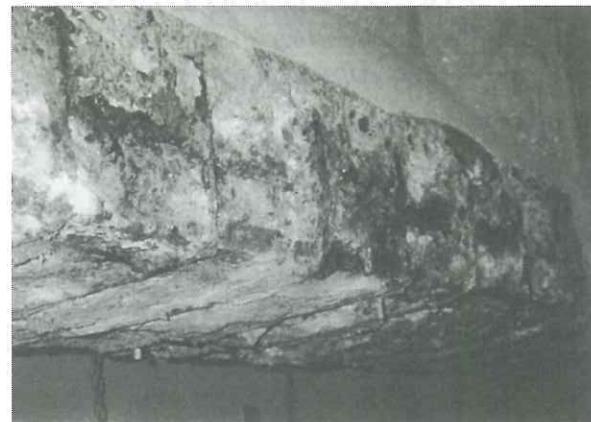
写真4 はつり後の鉄筋腐食状況

写真4に示す。下フランジの鉄筋は全体的に錆が生じ、軸方向鉄筋には断面欠損は生じていなかったが、スタートラップには生じていたと記録されている。

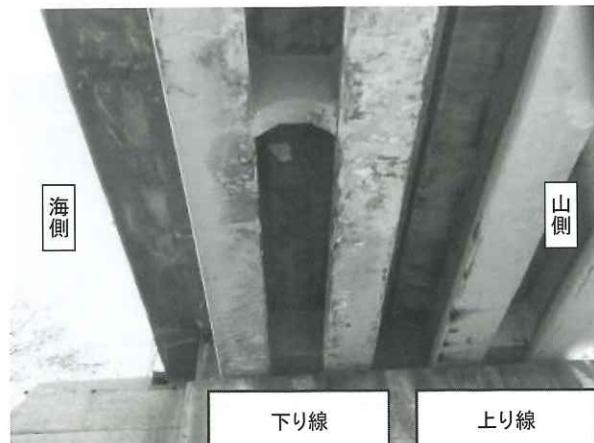
写真7 表面被覆工劣化の状況

下り線では、表面被覆材に剥がれなどが全体的に生じていた(写真7)。また、海側主桁中央部の一部には、最大で2mm程度の橋軸方向ひび割れが生じていた。この位置で軸方向鉄筋およびスターラップを目視調査した。

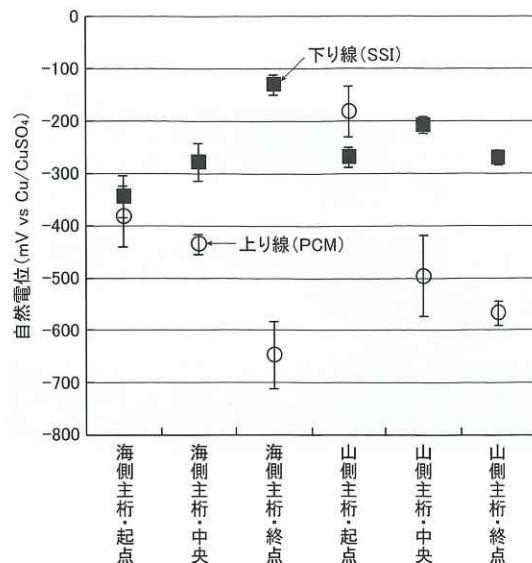
図6 自然電位の上下線比較

自然電位の全測定値を表1に、上下線の比較を平均値で図6に示す。SSI工法を施工した下り線では、自然電位は、海側主桁の起点側で若干卑側の値を示す測点もあるが、それでも平均値の鉄筋腐食度はⅡの「鉄筋表面に僅かな点錆びが生じている状態」³⁾であり、全体的には、僅かな点錆びが生じているか不動態にあると考えられる。一方、上り線では、-450mVより卑側の測点も多く、鉄筋には膨張性

の錆が生じていると考えられる。

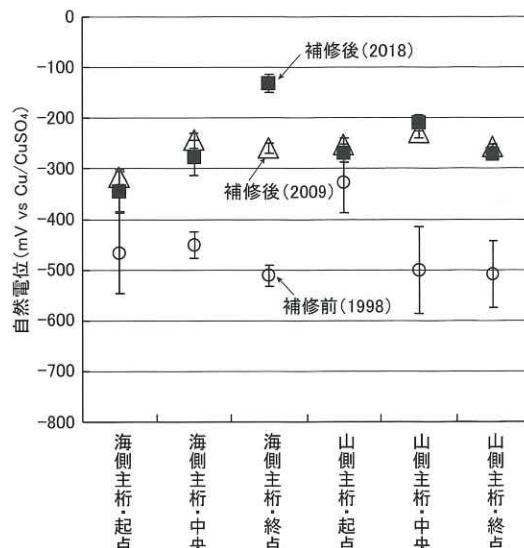
図7 下り線自然電位の経時変化

下り線の自然電位の経時変化を図7に示す。SSI工法による補修前の1998年、補修後の2009年と2018年の測定値を比較すると海側主桁の終点側では、2009年から2018年までに貴側に推移しているが、それ以外では自然電位の変動はほとんどなく、全体的に腐食抑制効果が保たれていると考えられる。

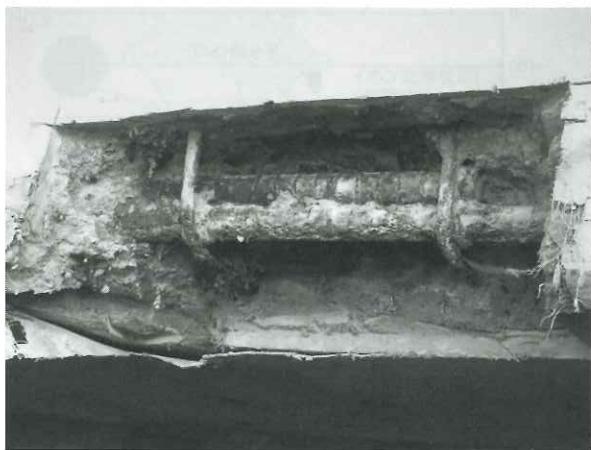
写真8 下り線の鉄筋状態

はつり出した鉄筋状況を写真8に示す。軸方向ひび割れが生じていた箇所の鉄筋(軸方向鉄筋およびスターラップ)には、一部に軽微な腐食が確認されたが、鉄筋は断面欠損や腐食膨張は生じていなかった。

コンクリート表面に生じていたひび割れは、鉄筋腐食により生じたものではなく、断面修復のさいに材料を重ね継いだ境界に生じた層間剥離であると推察する。

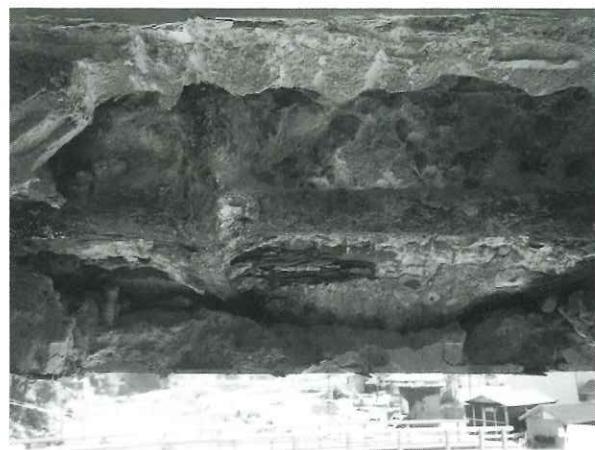
写真9 上り線の鉄筋状態

はつり出した鉄筋は節が消失しており、層状の錆びや断面欠損が生じていた(写真9)。また、かぶりコンクリートにひび割れや剥離が生じていた。

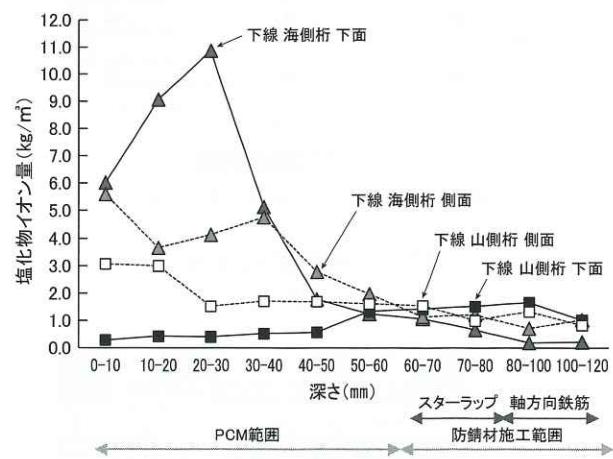
図8 下り線塩化物イオン量の分布

塩化物イオン量の分布を図8に示す。塩化物イオン量は海側主桁では下面で最大 10.9kg/m^3 、山側主桁では側面で最大 3.1kg/m^3 であった。1998年の断

面修復では軸方向鉄筋の背面まで断面修復を行っており、修復材のPCMには塩化物イオンは含まれていないため、断面修復後に飛来塩分の付着により塩化物イオンが再浸透していることが分かる。しかしながら、一般的にPCMはコンクリートと比較して遮塩性は高いので再浸透した塩化物イオン量は非常に多い印象である。この理由に、表面被覆工の剥がれや一部に生じていたひび割れが影響し塩化物イオンの浸透が進行したと考えられる。

その他、山側主桁の下面では補修時に軸方向鉄筋まではつり断面修復しているが、50-60mm以深で塩化物イオン量が微増し最大で 1.7kg/m^3 検出された。これは、吸着剤が機能し、軸方向鉄筋やスターラップに残留した塩化物イオンを吸着したためと考えられる。このことからサンドブラストを行っても鉄筋には発錆限界を超える塩化物イオンが残留すると考えられる。

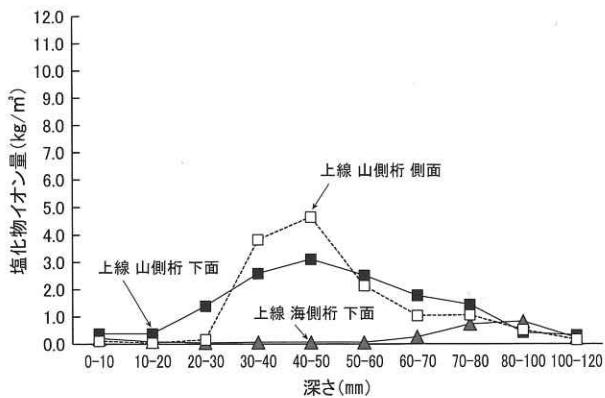
図9 上り線塩化物イオン量の分布

塩化物イオン分布を図9に示す。表面から10-20mmまでは塩化物イオン量が少ないとから上り線では飛来塩分の付着は少ないと考えられる。

山側主桁では塩化物イオン量は20mm以深で多く分布し、側面の40-50mmで4.7kg/m³で最も高い。これは、はつり落としおよび断面修復を表層20mm程度までしか実施していないためと考えられる。詳細は1997年施工時の資料がないため不明である。

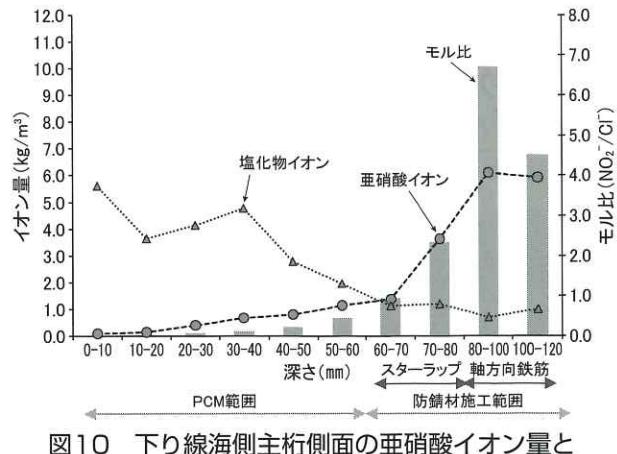
図10 下り線海側主桁側面の亜硝酸イオン量とモル比 $[NO_2^-]/[Cl^-]$

亜硝酸イオン量の分布を図10に示す。側面において、表面から80-100mmの軸方向鉄筋位置で亜硝酸イオン量は6.1kg/m³であった。防錆材は、かぶり80mmの主筋D32とスターラップφ13の周囲に約20mm施工している。このことから、亜硝酸イオンが表面より70mm程度より内部で多いことは、経年20年においても鋼材周辺に残存しているものと考えられる。また、表面から深さ70mmまで亜硝酸イオンが漸増していることから、亜硝酸イオンが拡散していることが分かった。

亜硝酸イオンの防錆効果は、塩化物イオンとのモル比で1程度以上⁴⁾で得られる。海側主桁側面における亜硝酸イオンと塩化物イオンのモル比($[NO_2^-]/[Cl^-]$)を図10に示す。軸方向鉄筋近傍でモル比が6.71であり十分な防錆効果が確認できる。

また、軸方向鉄筋近傍の亜硝酸イオン量6.1kg/m³に対する防錆効果が保たれる塩化物イオン量をモル比1の場合で計算すると4.6kg/m³である。2018年時点のこの深さの塩化物イオン量は1.0kg/m³未満であるため、防錆効果は今後もしばらくは持続すると考えられる。なお、別の塩害橋りょうでもSSI工法による約20年間の鉄筋防錆効果を亜硝酸イオンと塩化物イオンのモル比により確認している⁵⁾。
