2021
No.897

塩害対策[SSI工法]を施工した コンクリート橋における経年20年 の防錆効果

松尾 賢 池田 泰博

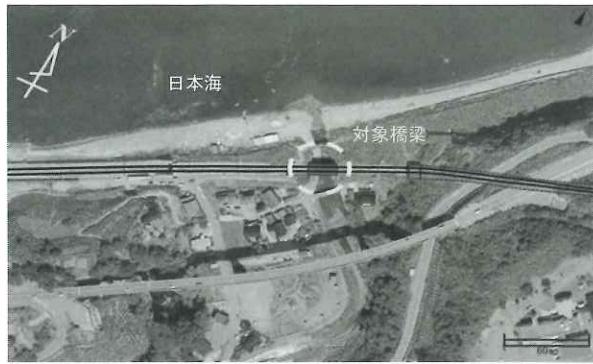
写真1 橋桁の立地環境

対象構造物を写真1、2に示す。日本海沿岸に位置する橋桁で、構造形式は上下線分離のRC単純2主桁橋(支間長15.9m)、軸方向鉄筋のかぶりは、80mmである。取得年度は1969年で経年約50年である。補修履歴では、記録が残っている範囲で1987年(経年18年)にポリマーセメントモルタル(以下、PCMと称す)による断面修復を上下線で実施しているが、詳細は不明である。その後、上り線では、1997年に再びPCMによる断面修復工と表面被覆工を、下り線では、1998年にSSI工法による断面修復工と表面被覆工を実施している(図1)。

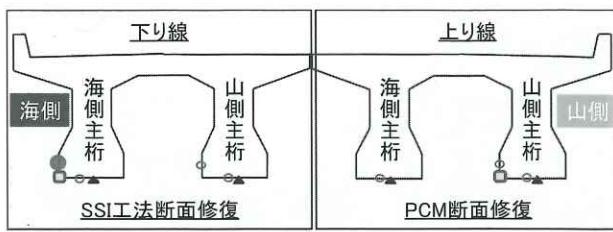
図4 調査位置断面図

図4、5の位置において下記の項目を調査した。
